ATUALIZAÇÃO 816.3144-0

Válvula caixa de câmbio

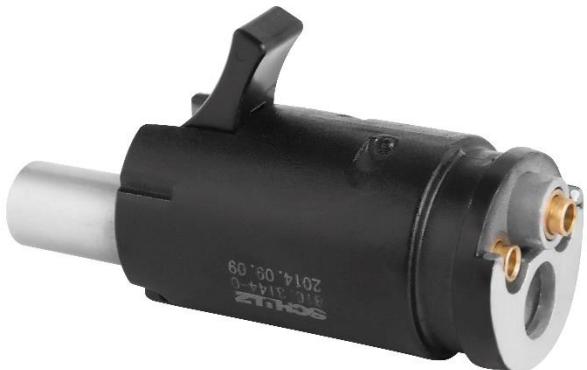
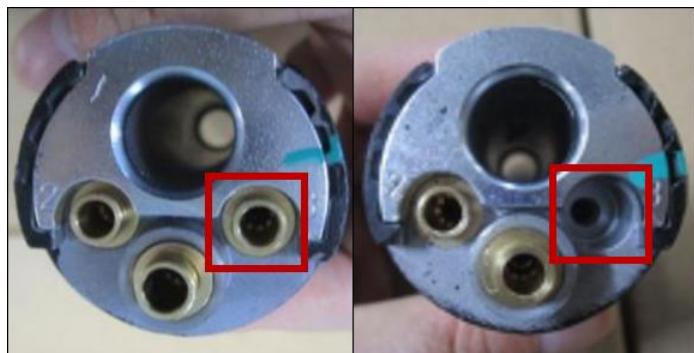
Devido aos altos índices de erros durante a aplicação do item 816.3144-0, o item passou por uma atualização de projeto, que incluiu a retirada do engate do pórtico 3. A alteração não interfere no funcionamento, apenas permite que a instalação não ocorra de forma incorreta.

Pode-se verificar a ausência da conexão 3, responsável pela exaustão, que anteriormente era utilizada de forma indevida como porta de alimentação ou de acionamento. Essa atualização está disponível nos lotes produzidos a partir de 2025.
